Comune di Catania

***Progetto per la messa in sicurezza
dell'immobile sito in Piazza Aldo Moro 2***

Elaborato : **Relazione tecnica**

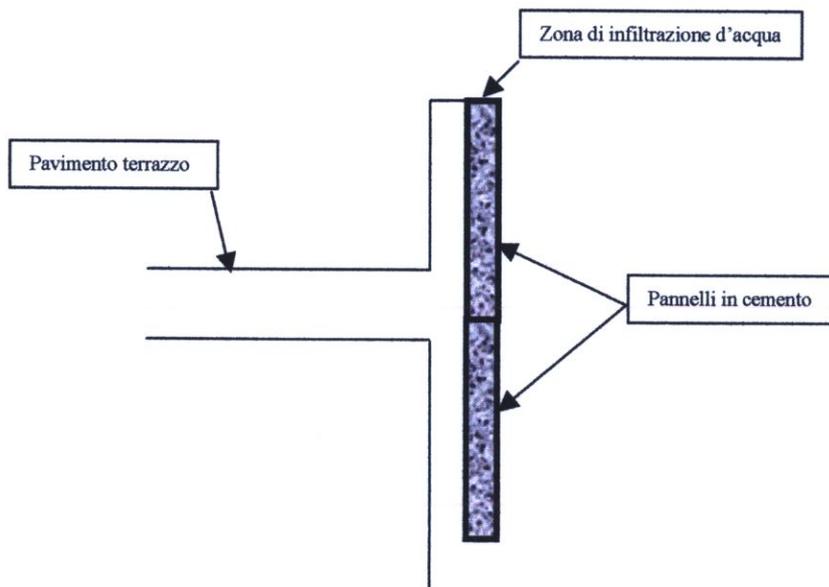
E' infatti occorso un fenomeno dovuto alla cattiva esecuzione ad origine dell'edificio, infatti, come schematicamente appresso evidenziato, i pannelli posti sul prospetto in sommità non hanno nessuna protezione, per cui la parte superficiale degli stessi è notevolmente disgregata con il conseguente innesco di fenomeni ossidativi delle armature.

E quindi stato previsto di cautelare tali pannelli prevedendo l'applicazione di una scossalina in lamierino preverniciato opportunamente tassellato atto a eliminare le continue infiltrazioni d'acqua, previa battitura dei pannelli nella loro complessità in modo da verificare l'integrità dei copriferri con eventuale risanamento se necessario.

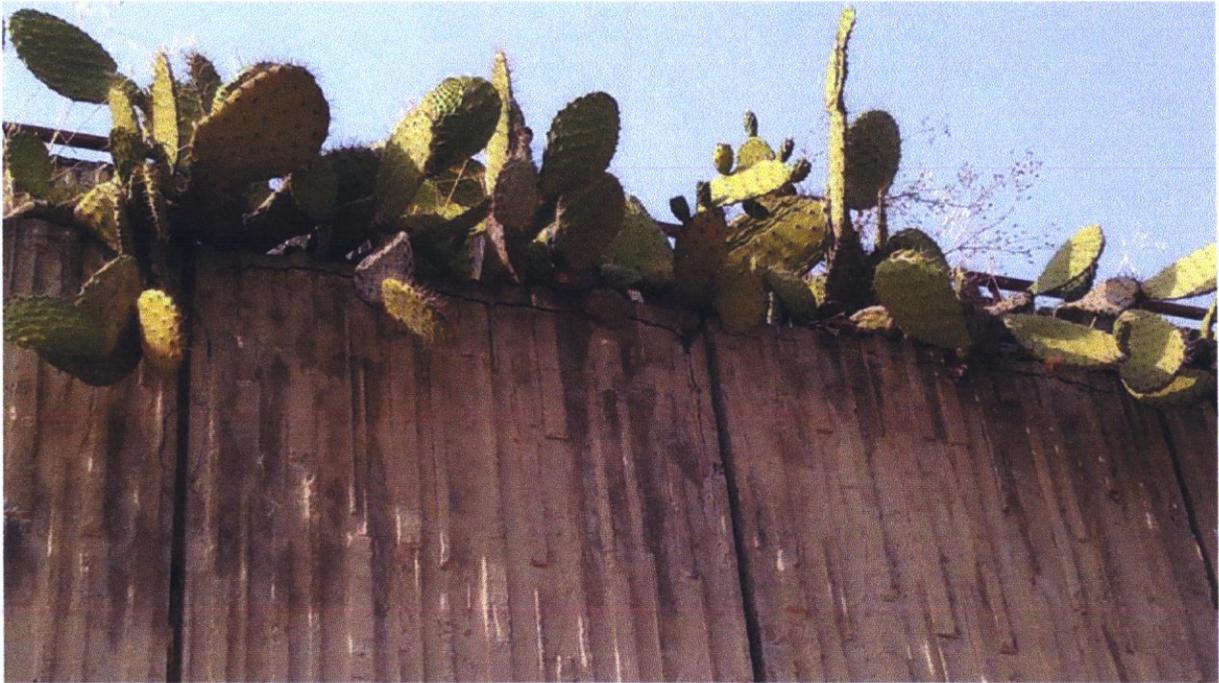
La situazione di tali elementi porge una precarietà non di poco conto (Foto 1/2/3/4/5).

foto 1 - condizioni dei pannelli prefabbricati di prospetto in corrispondenza alle aiuole

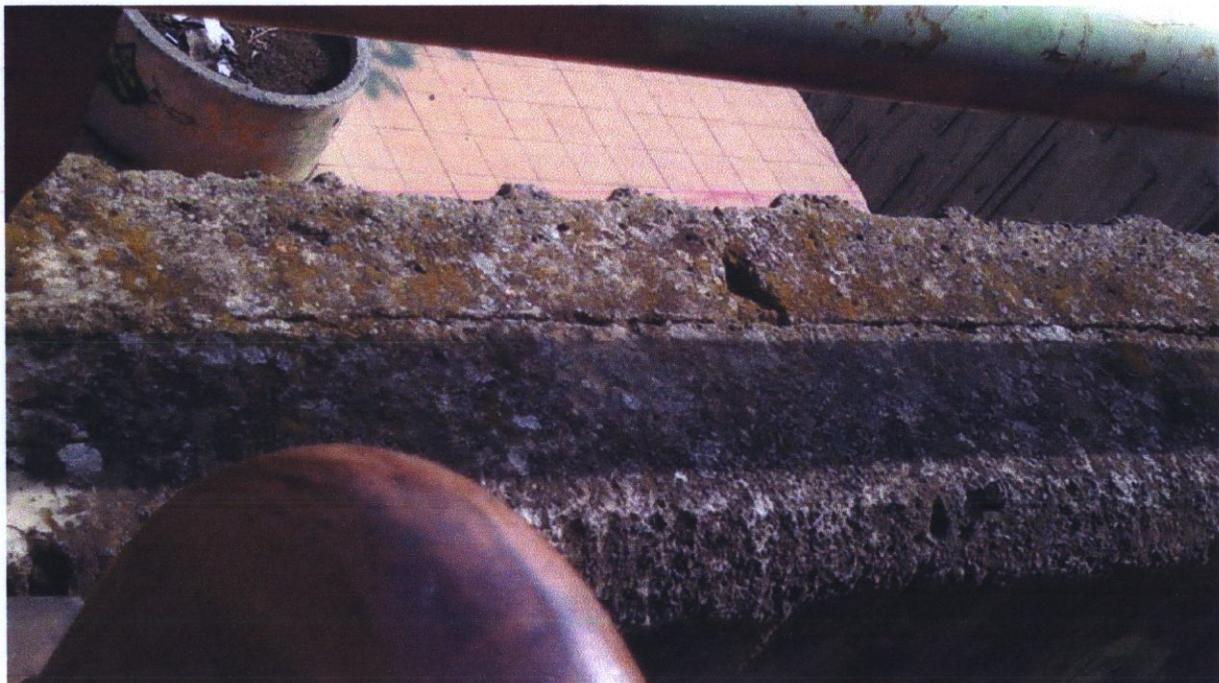
foto 2 - parte superio dei pannelli prefabbricati di prospetto

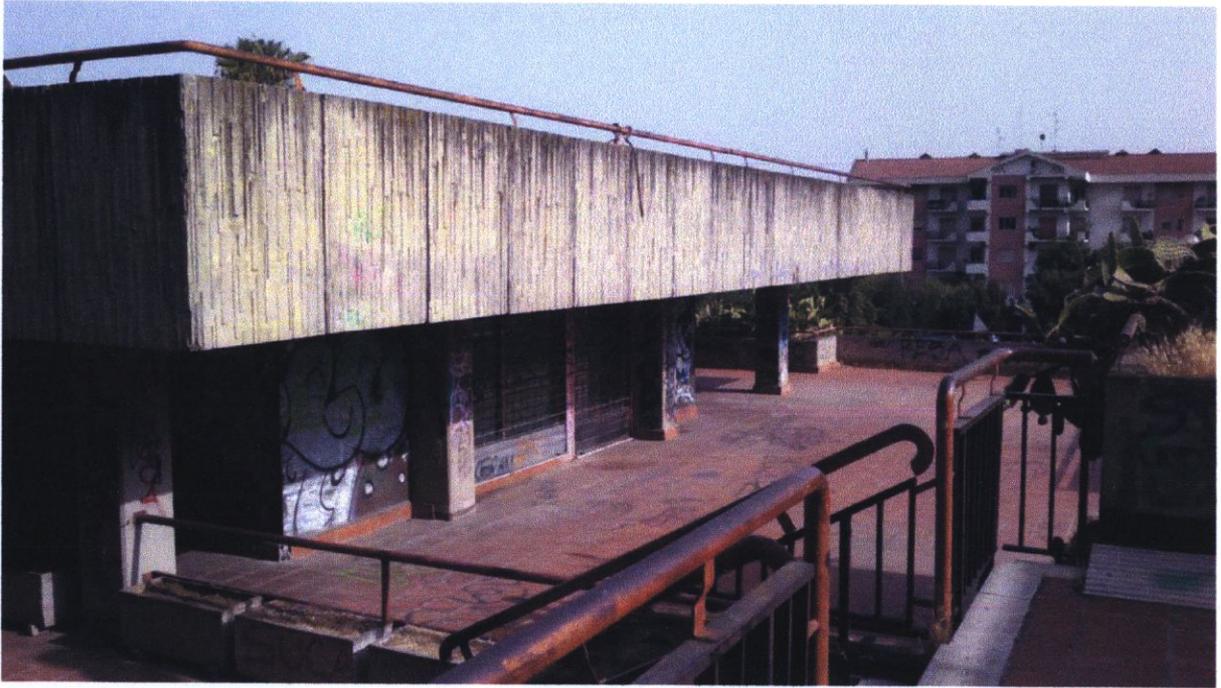
foto 3 pannelli di prospetto lato piazza, con percoli e ammaloramenti vari dei pannelli prospetto

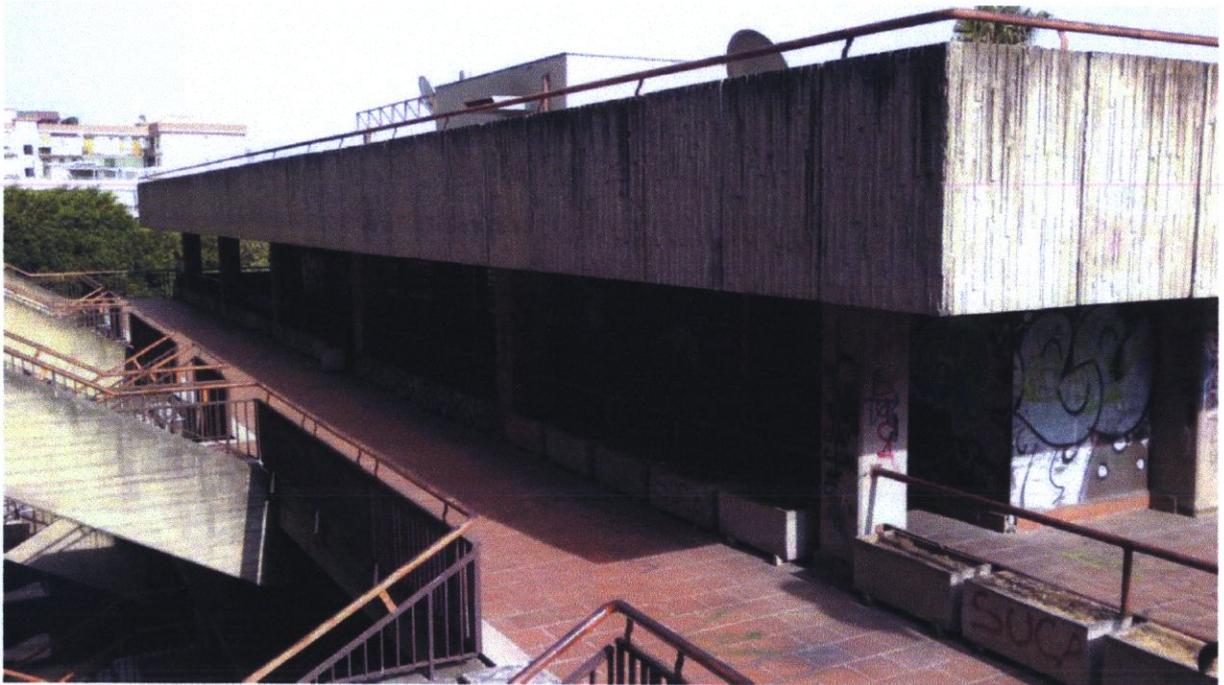
foto 4 - Prospetto interno con deterioramento dei pannelli prefabbricati

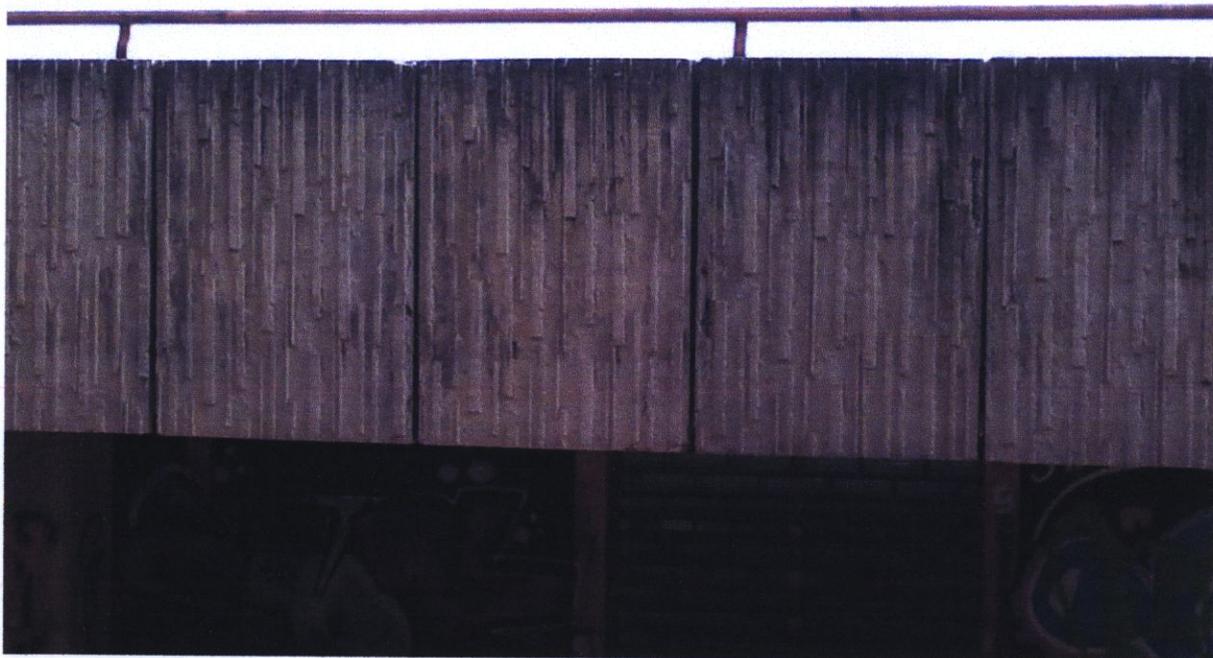
foto 5 - Pannelli prospetto con parziale espulsione del copriferro

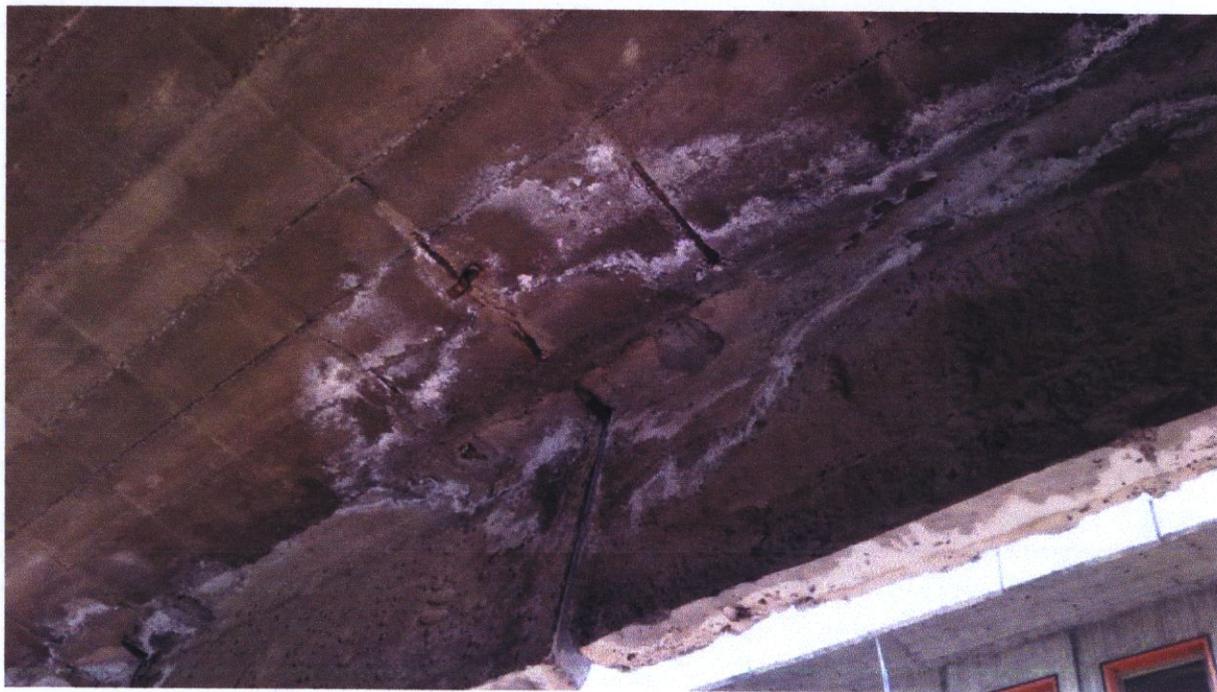
Per quanto concerne la parte strutturale, è evidente che si è in presenza di un ammaloramento complessivo in vari elementi strutturali, con l'ossidazione delle armature e la conseguente espulsione di cls, (foto 6/7/8/9)

foto 6 - Intradosso aggetto in cls ossidazione armature

Oltre al risanamento delle porzioni direttamente ed evidentemente ammalorate, si dovrà predisporre contestualmente

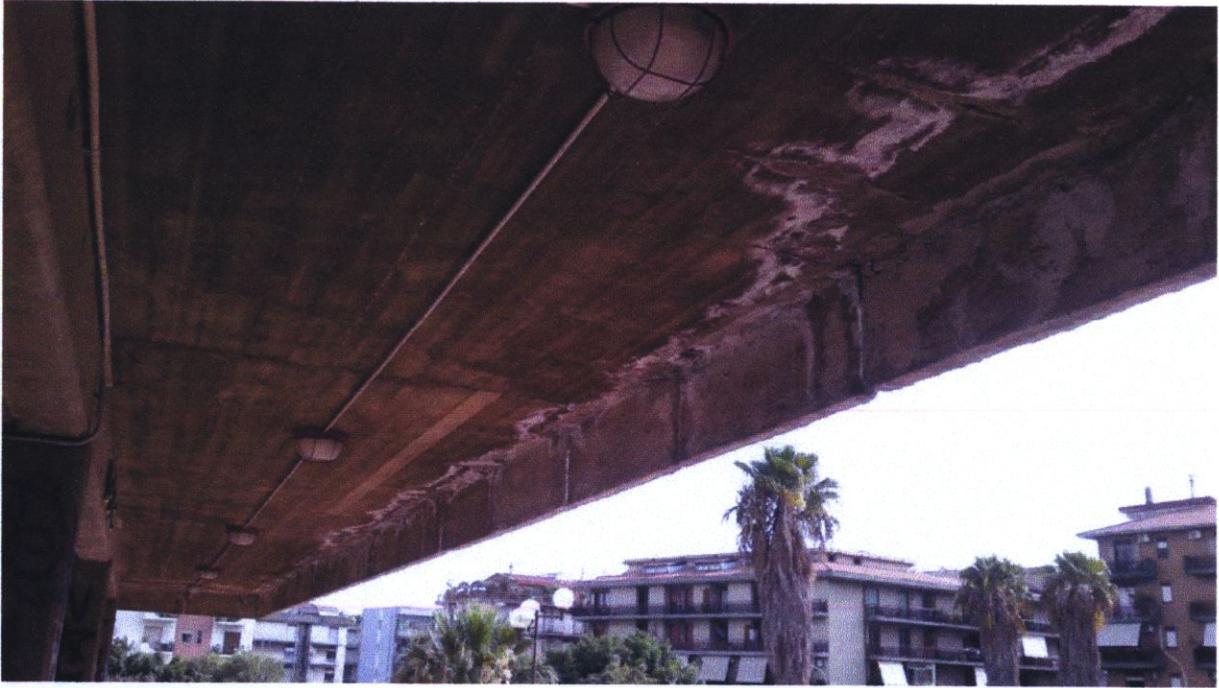
foto 7 - Ammaloramento aggetti nella porzione terminale

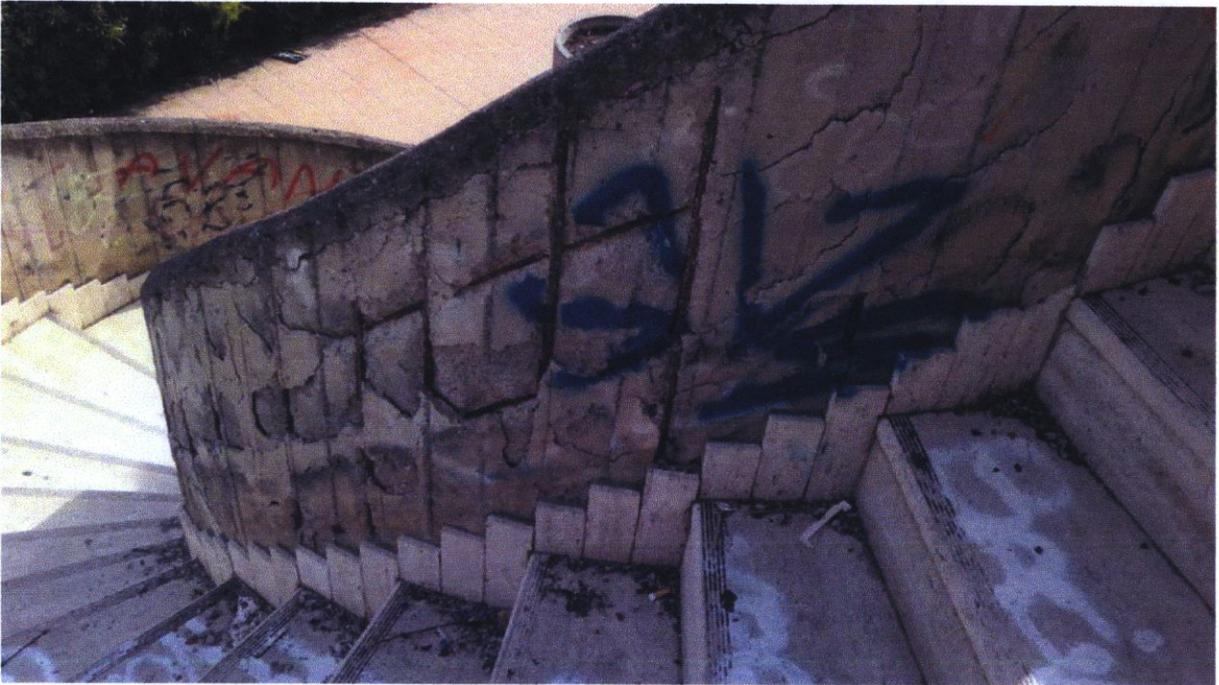
foto 8 - Ammaloramento del calcestruzzo scala di collegamento esterna tra piano terra primo piano

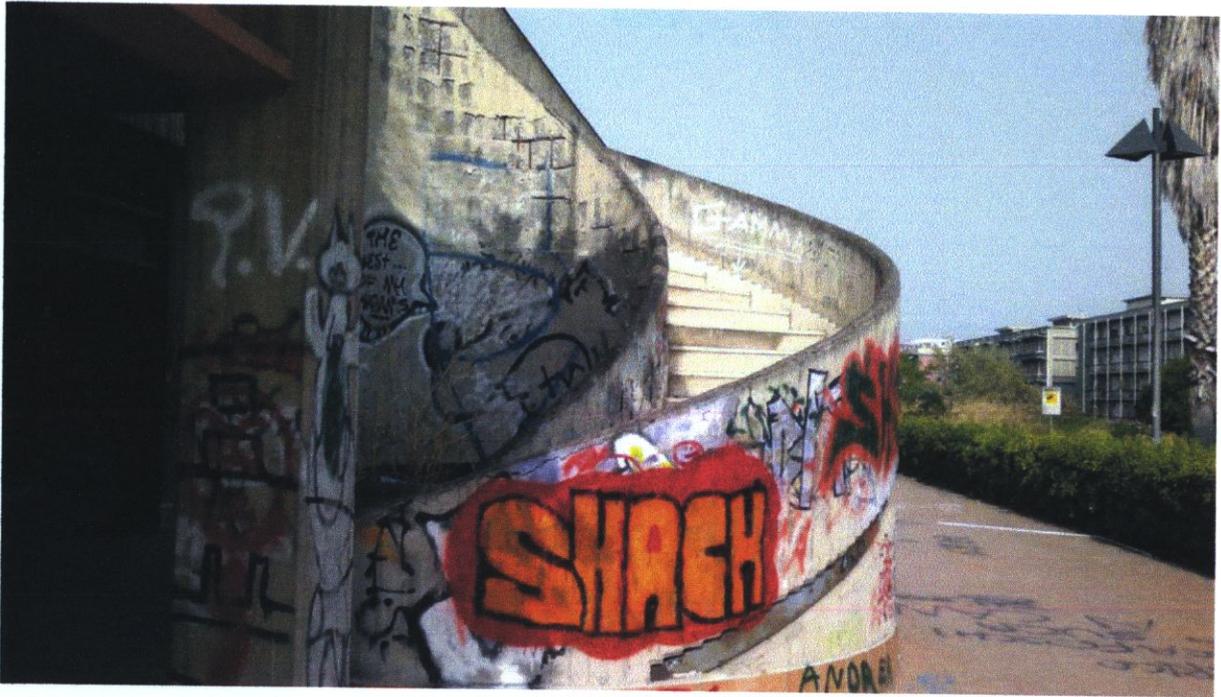
foto 9 - Ammaloramento del calcestruzzo scala di collegamento esterna al piano terra

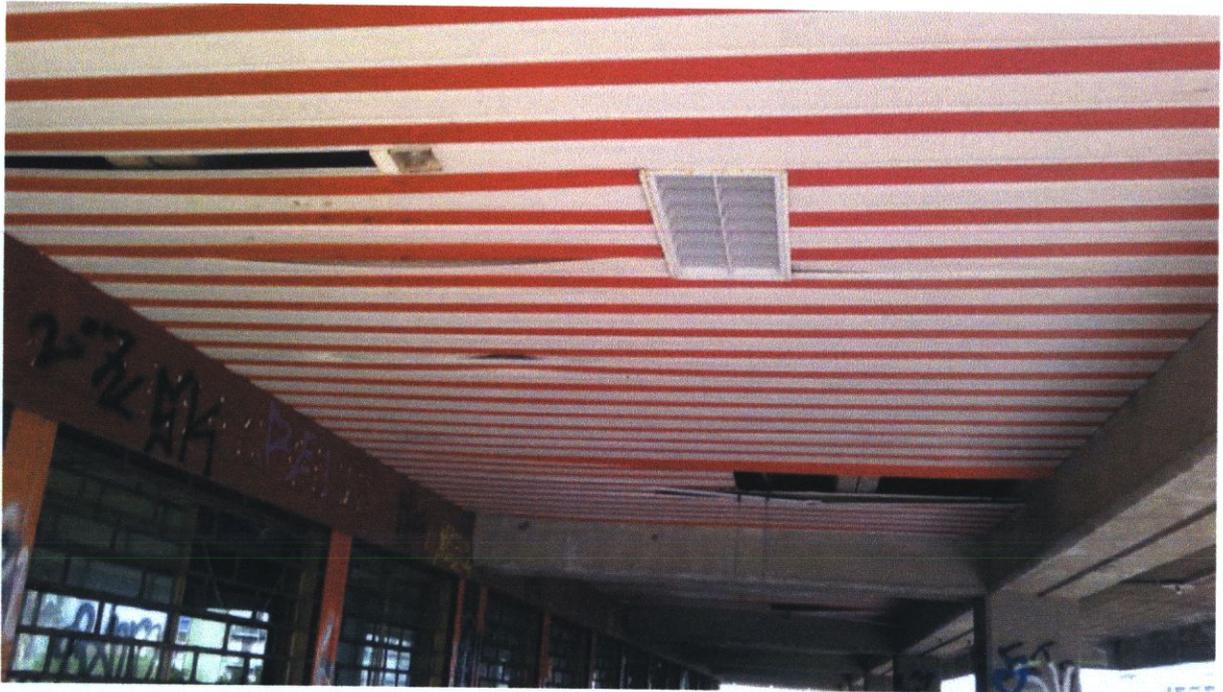
foto 10 - Situazione controsoffitto (si notano porzioni divelte)

Al fine di porre in essere una cautela per la pubblica e privata incolumità si ritiene indispensabile procedere all'allontanamento delle doghe in plastica poste a copertura parziale dei terrazzi, nonché a ciò che rimane dei corpi illuminanti e dei telai di supporto e ciò poiché le condizioni di tali manufatti sono precarie e potenzialmente potrebbero produrre danni a cose o a persone. (Foto 10 /11 /12 /13 /14 /15 /16 /17 /18 /19)

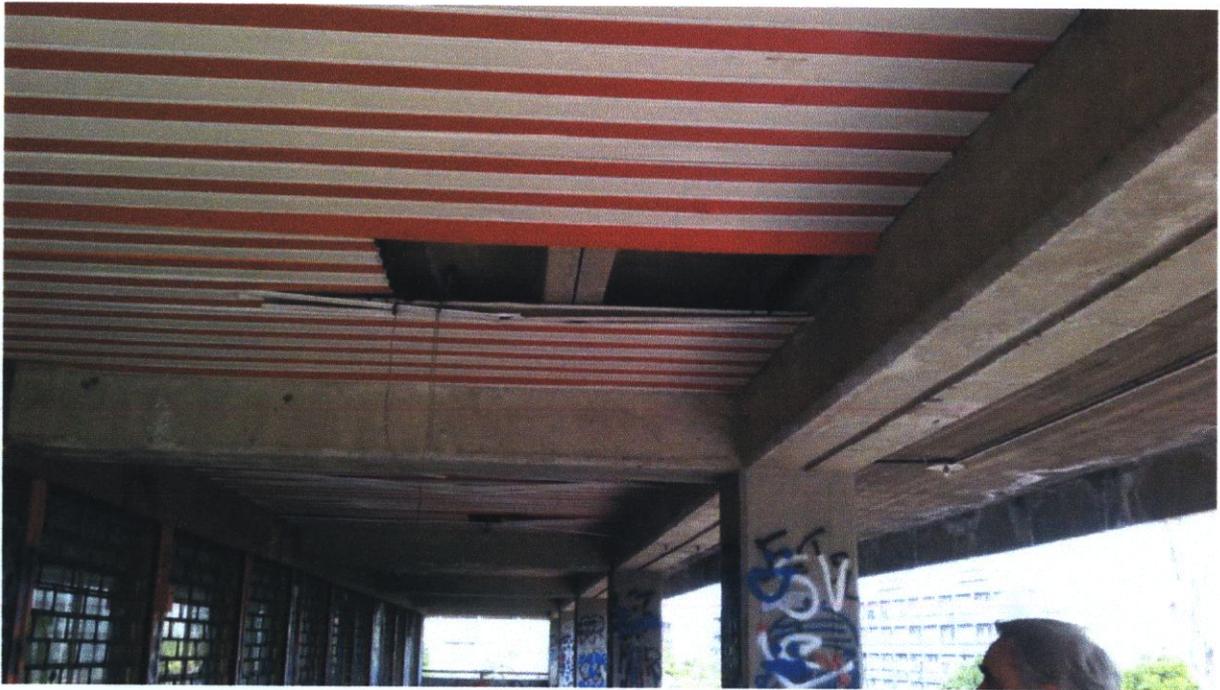
foto 11 - Situazione controsoffitto (si notano porzioni divelte con cavi dell'impianto elettrico divelti)

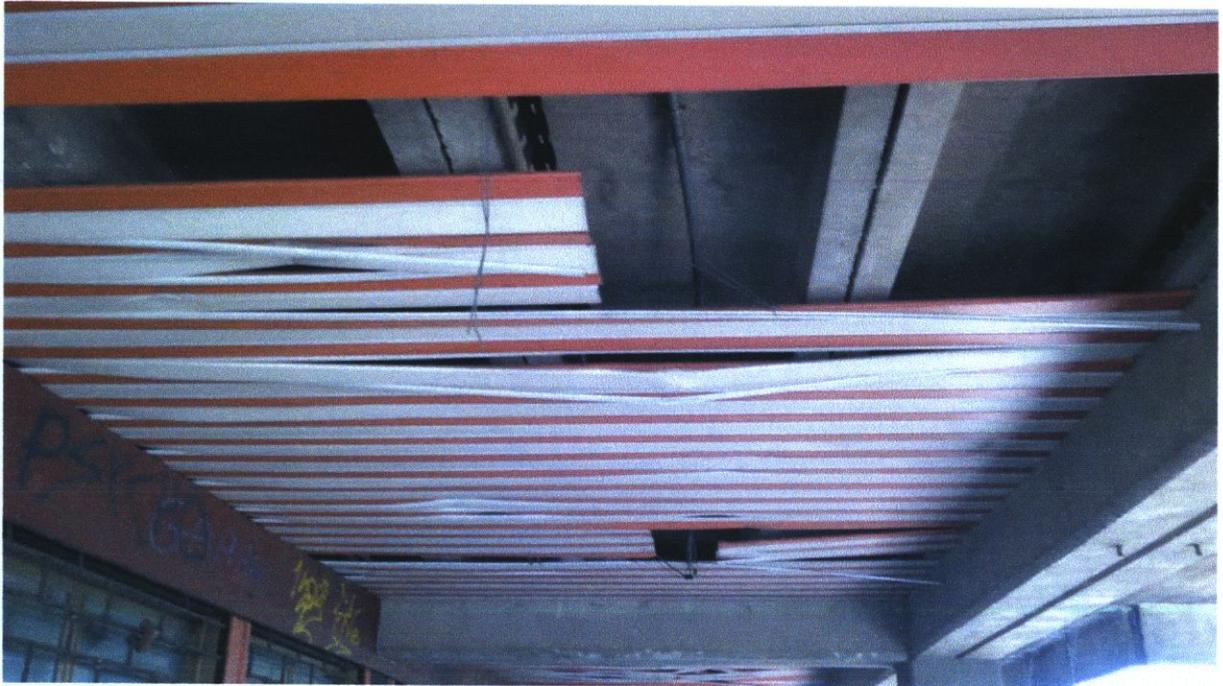
foto 12 - Situazione controsoffitto (sono evidenti le rotture dei cavi di sostegno)

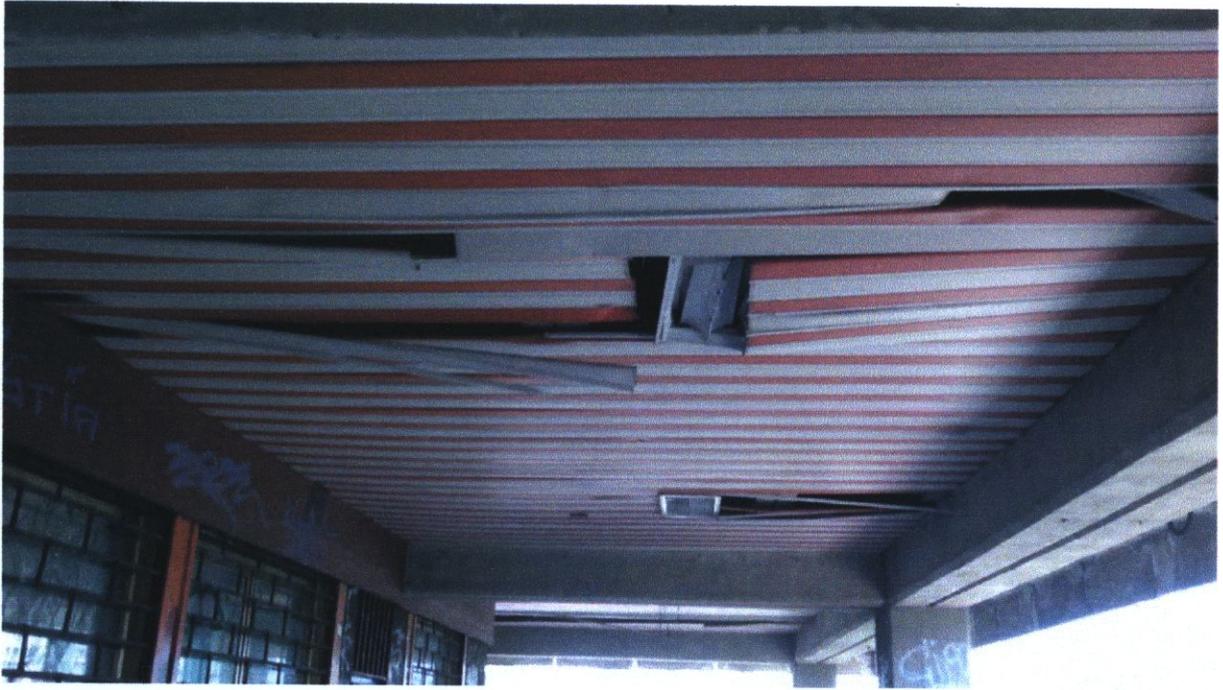
foto 13 - Situazione controsoffitto (si notano porzioni divelte e corpi illuminanti in precario stato d'essere)

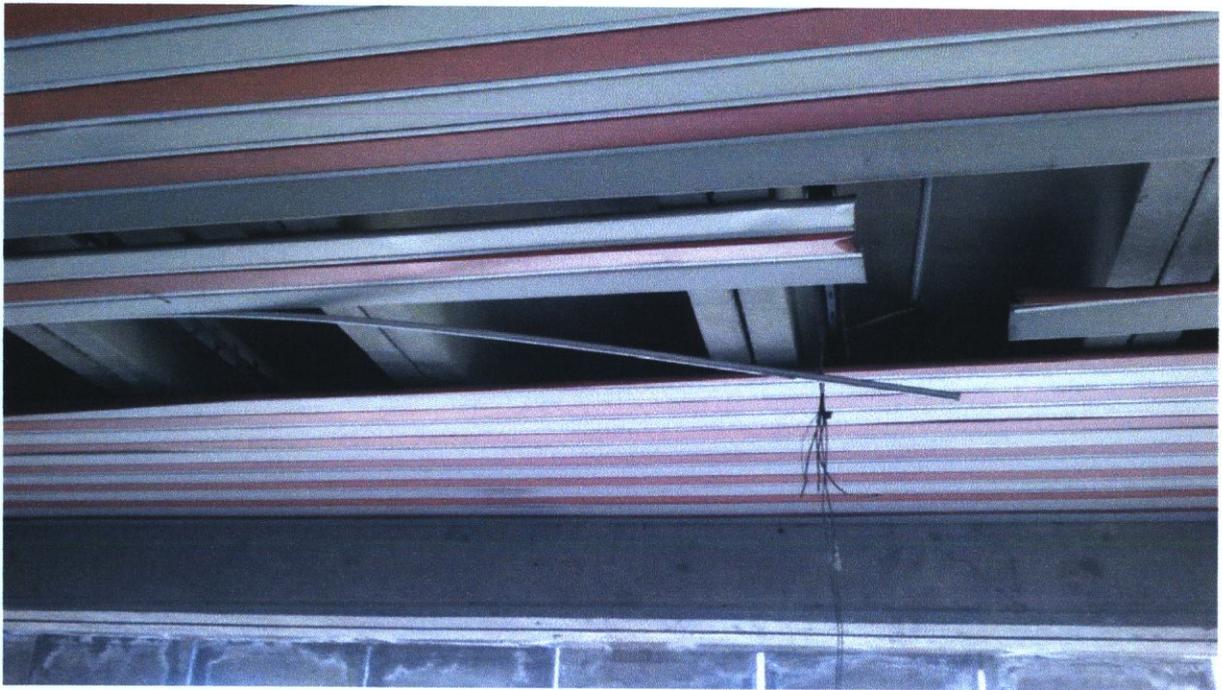
foto 14 - Situazione controsoffitto (si notano porzioni divelte con il telai di supporto parzialmente diruto)

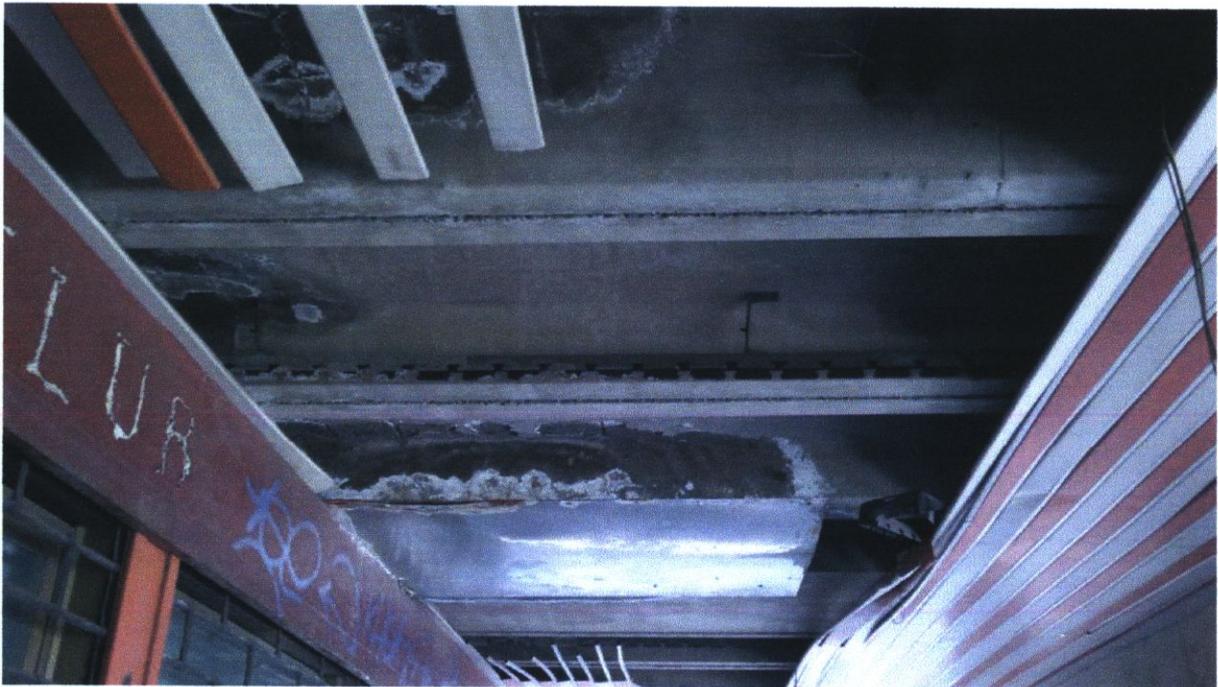
foto 15 - Situazione controsoffitto (si notano porzioni divelte con qualche porzione di telaio di supporto ancora in sito)

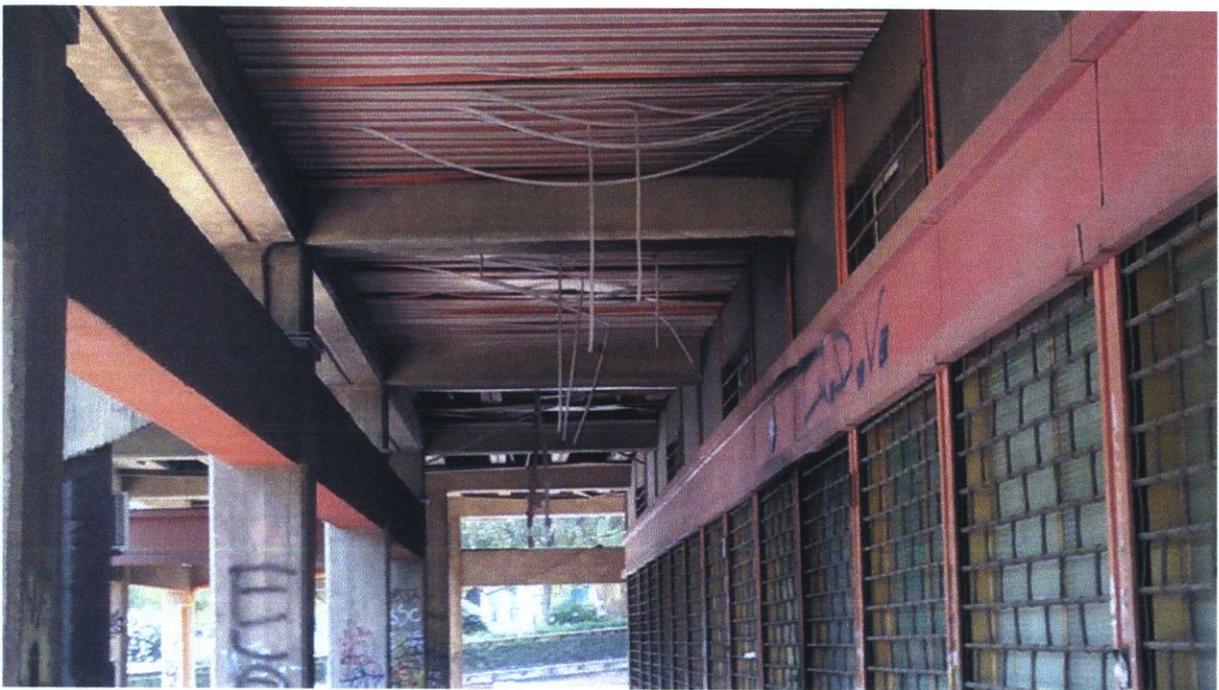
foto 16 - Situazione controsoffitto al piano terra(si notano porzioni divelte e pericolanti)

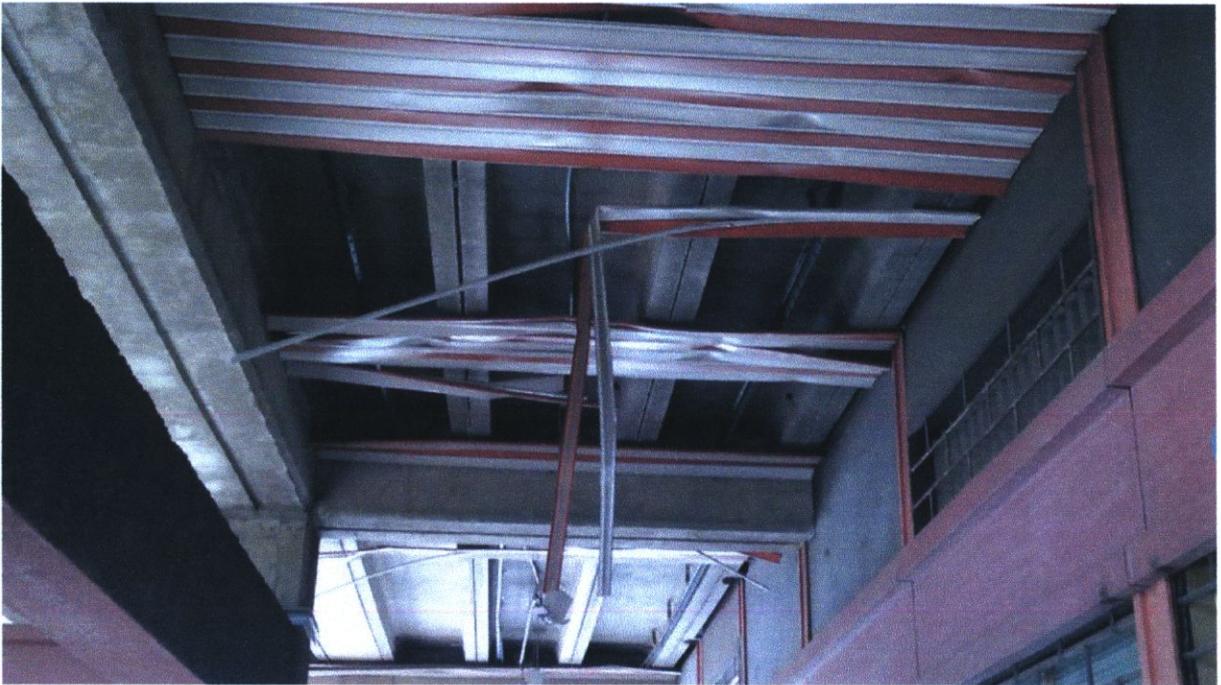
foto 17 - Situazione controsoffitto al piano terra(porzioni divelte e pericolanti)

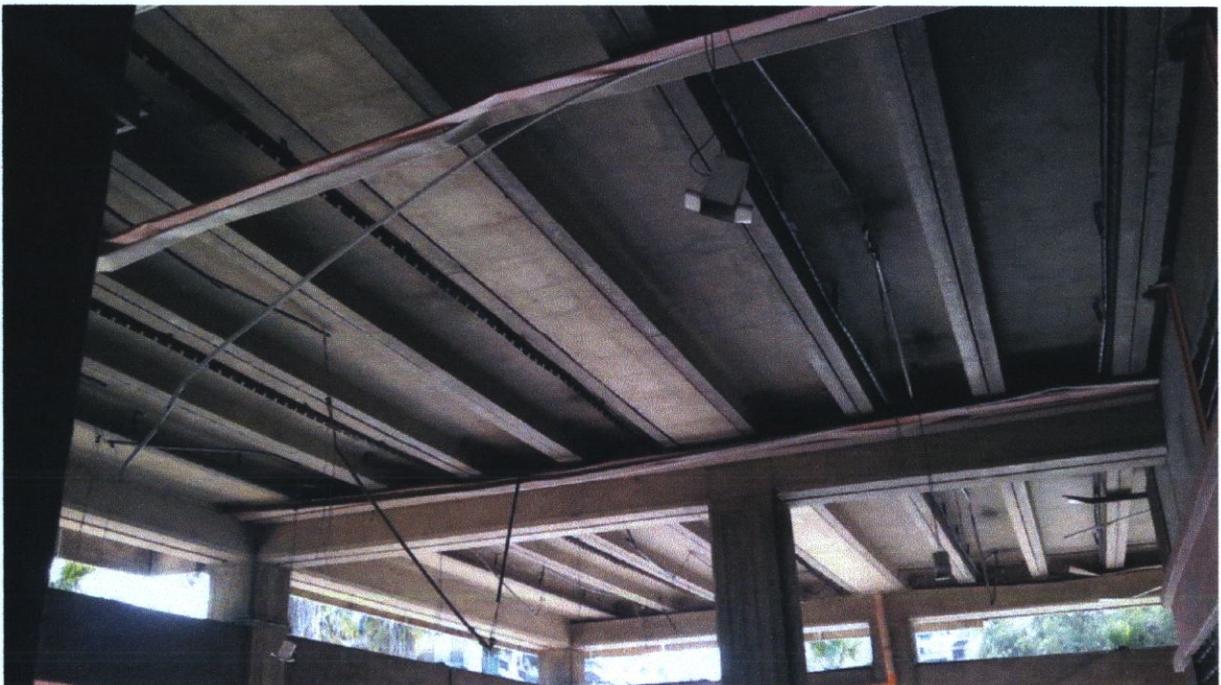
foto 18 - Situazione controsoffitto al piano terra(si notano porzioni divelte e corpi illuminanti in precario stato d'essere)

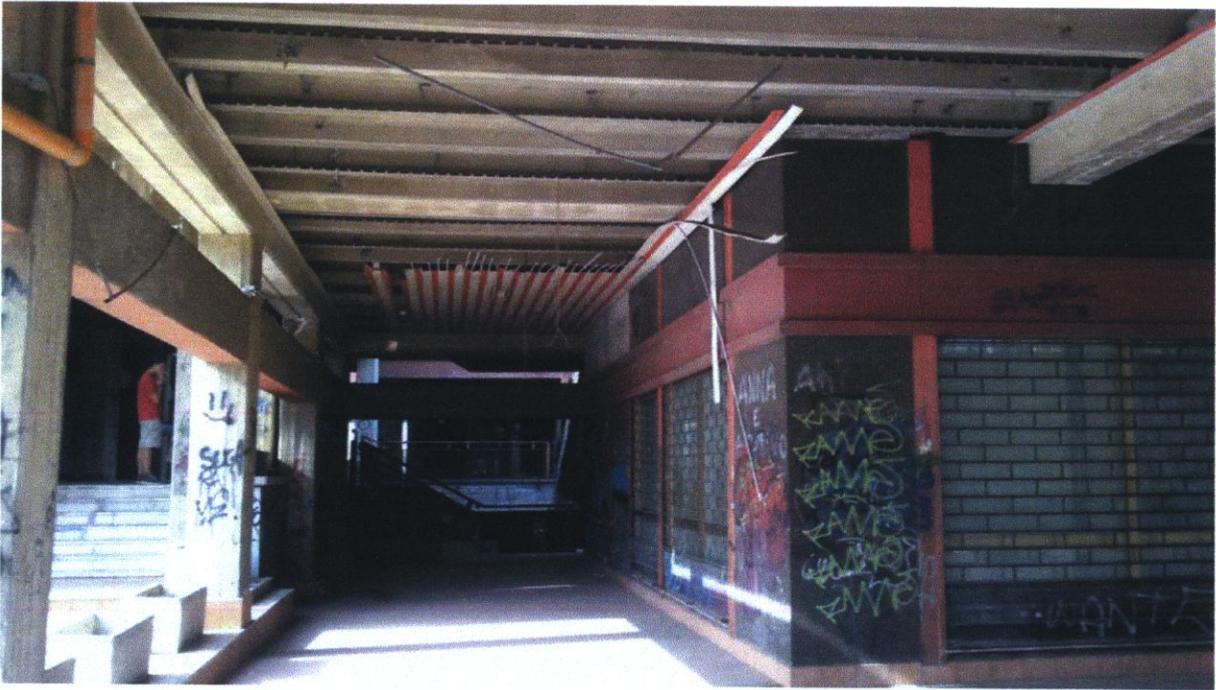
foto 19 - Situazione controsoffitto al piano terra(ove non sono più presenti le doghe sono evidenti residui de telaio di supporto e dell'impianto elettrico)

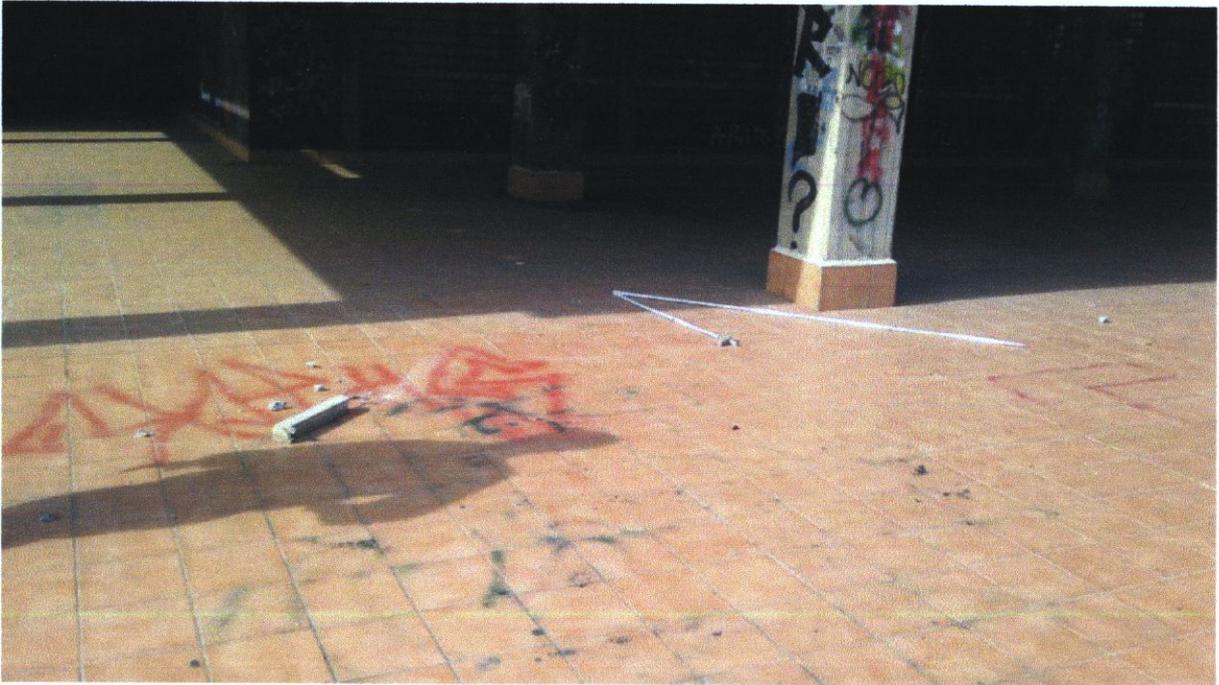
Tali interventi rivestono una certa urgenza talché sono evidenti sintomatologie afferenti cedimenti di porzioni di pannelli che potrebbero se non recuperati produrre danni (foto 20)

foto 20 - porzione di pannello di prospetto caduta

- predisporre un controllo complessivo dei pannelli prefabbricati in cls applicati al prospetto, al fine di eliminare le porzioni di calcestruzzo potenzialmente pericolante;
- controllare le strutture delle scale di collegamento esterne di afferenza ai terrazzi con il risanamento delle zone ammalorate;
- programmare, in ogni caso, un controllo manutentivo periodico del terrazzo.
