COMUNE DI PALERMO

Progetto esecutivo per il risanamento dell'immobile
sito in Palermo Via della Ferrovia 10/c/d
Finalizzato alla eliminazione di pericoli per la incolumità
pubblica e privata

tavola **06** scala **1:100** data **18/04/12** revisione
SEMINTERRATO
STATO DI FATTO E DEGRADI

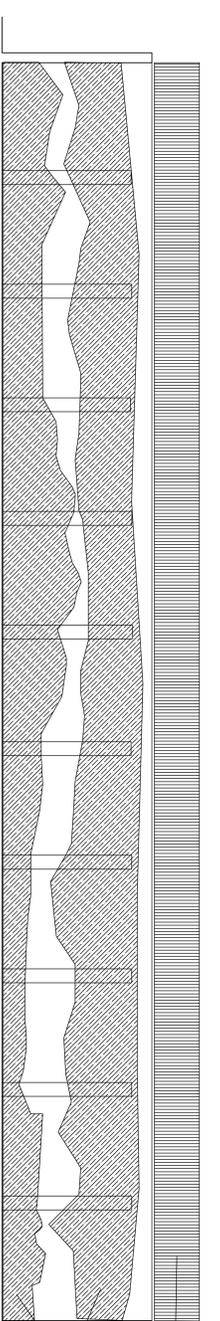
BANCATA 2

Ringhiera in ferro
Area degradata

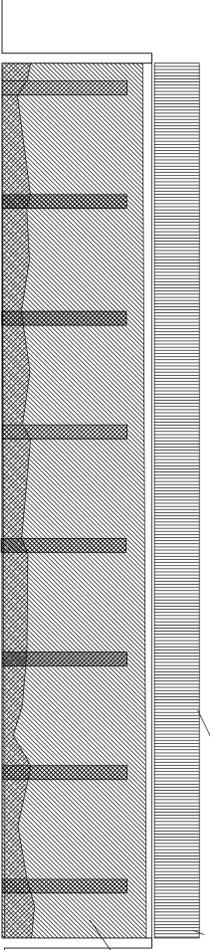
BANCATA 1

Area degradata

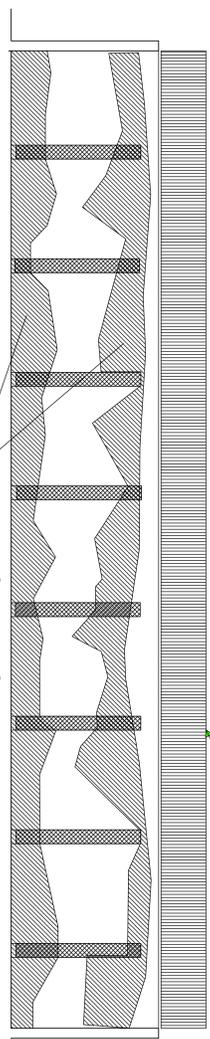
BANCATA 3

Area degradata

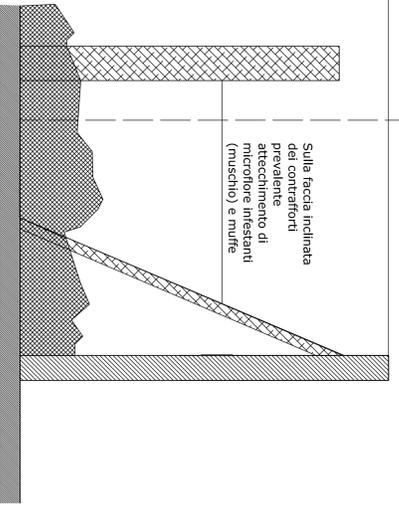
Sulla faccia inclinata
dei contraforti
prevalente
attacco di
microfori inestanti
(muschio) e mufre

Al piede del muro e del contraforte generico, umidità
attiva per infiltrazione dall'alto con ossidazione delle
armature ed espulsione del copriferro.
Margini superiori strangolati ad altezze comprese
tra m 0,30 e 1,50 dal piede

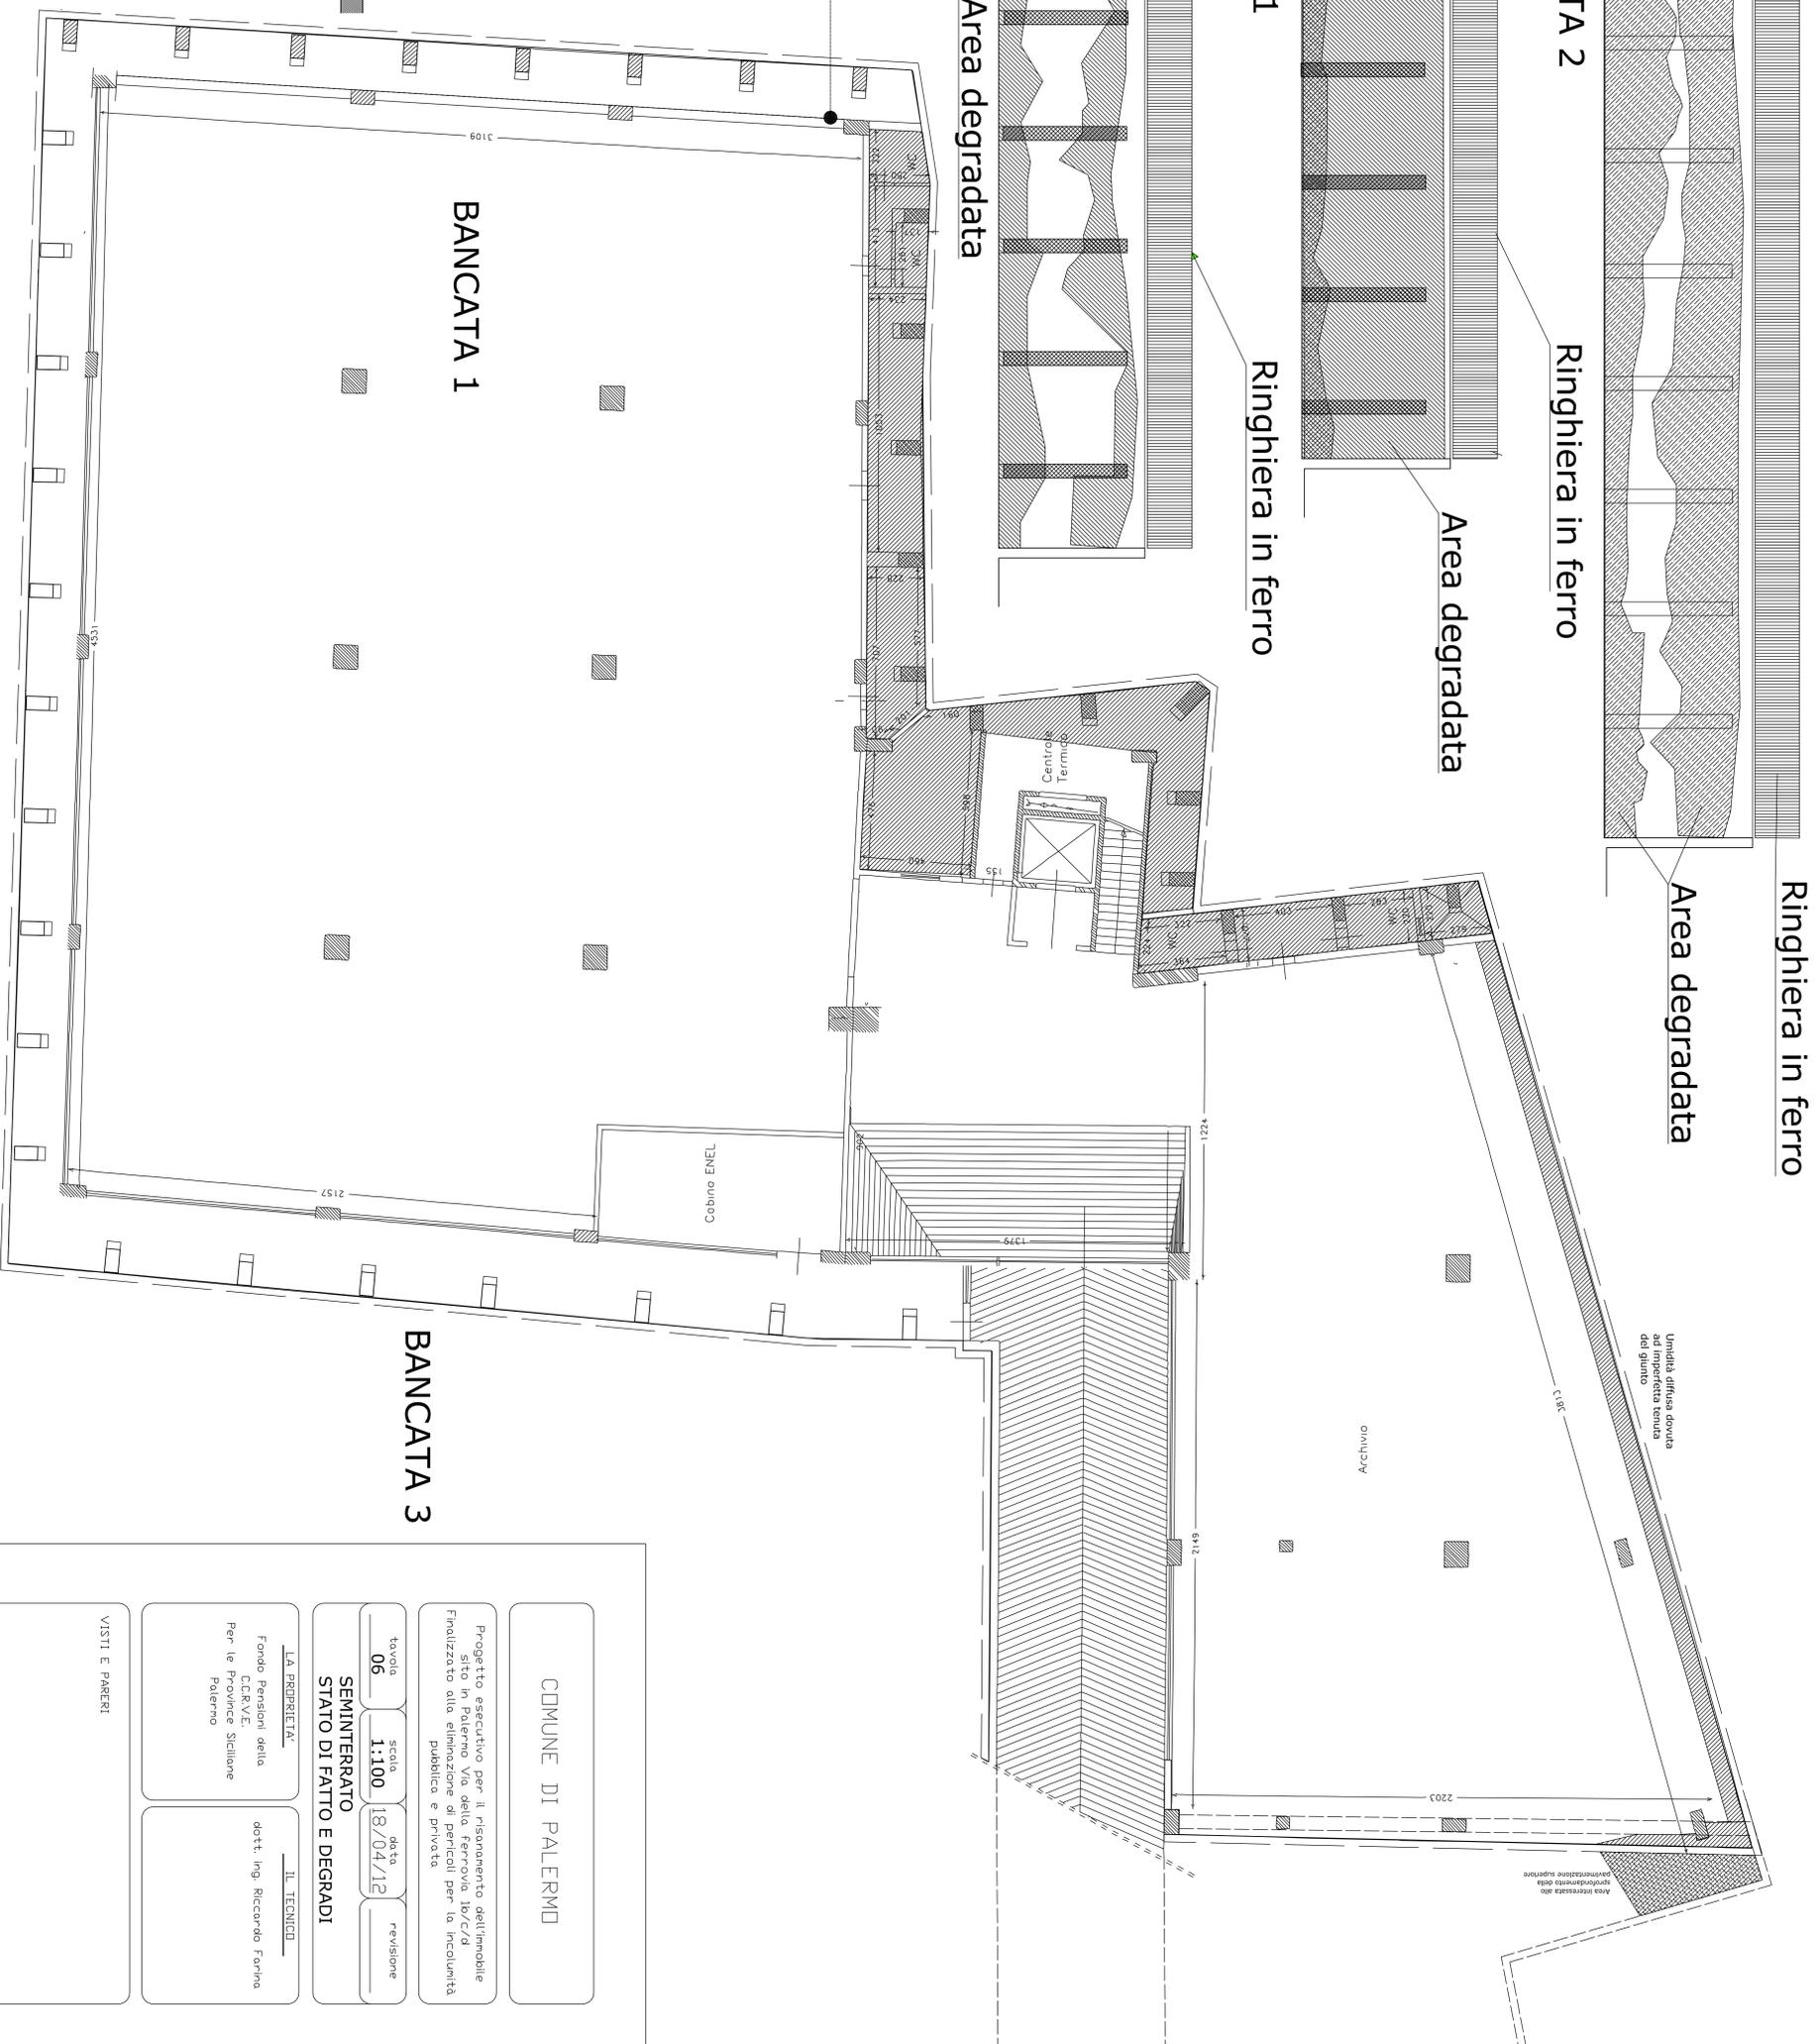
Umidità diffusa dovuta
ad imperfezioni tenuta
del giunto

Area interessata allo
sperimento di
infiltrazione superiore
