PROGETTO DEI LAVORI DI MANUTENZIONE STRAORDINARIA DELLA COPERTURA DELL'IMMOBILE SITO IN VIA SCALA GRECA, ANGOLO VIA LENTINI, SIRACUSA (IN ATTO LOCATO A SMA- SIMPLY)

OGGETTO
RELAZIONE
TECNICA E
DOCUMENTAZIONE
FOTOGRAFICA

COMMITTENTE
FONDO PENSIONI
PER IL PERSONALE
DELLA CASSA
CENTRALE DI
RISPARMIO V.E. PER
LE PROVINCE
SICILIANE (PA)

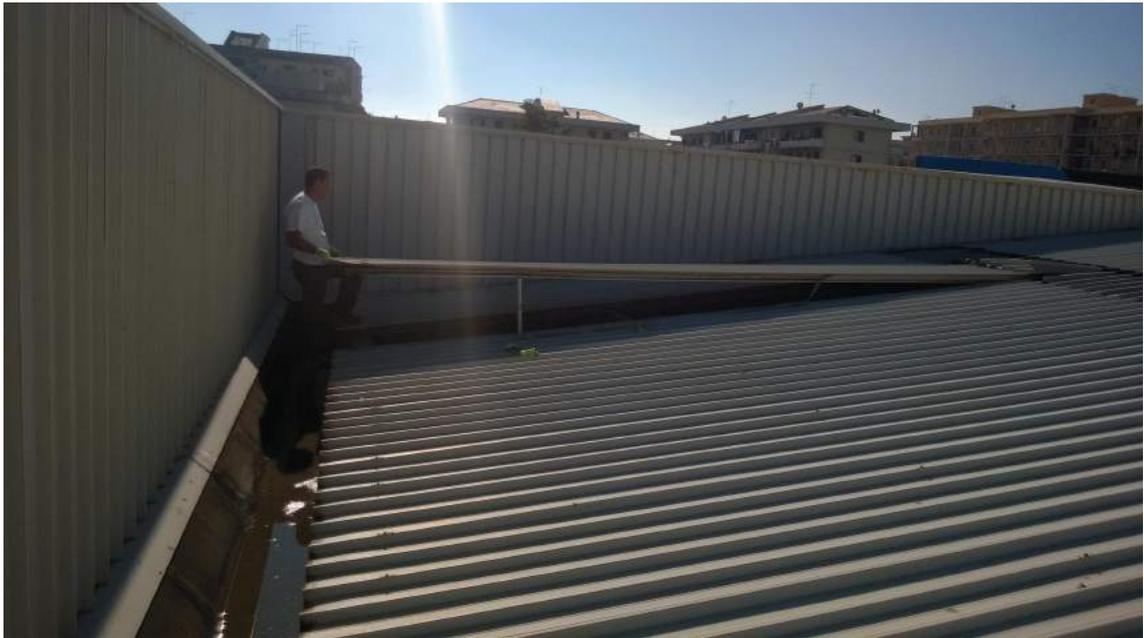
Foto n. 35

Riguardo il sistema di parete (vedasi anche Foto nn. 35,36), presente ai contorni dell'edificio, si dovrà procedere parimenti alla sua totale sostituzione. In particolare, considerato lo stato di degrado generale dello stato attuale, il nuovo sistema di parete sarà realizzato con lastre isolanti in acciaio a protezione multistrato, di tipo grecato, costituite da una lamiera in acciaio zincato dello spessore di mm 0,50 protetta su entrambi i lati da un rivestimento a base bituminosa e da una lamina in alluminio preverniciato.

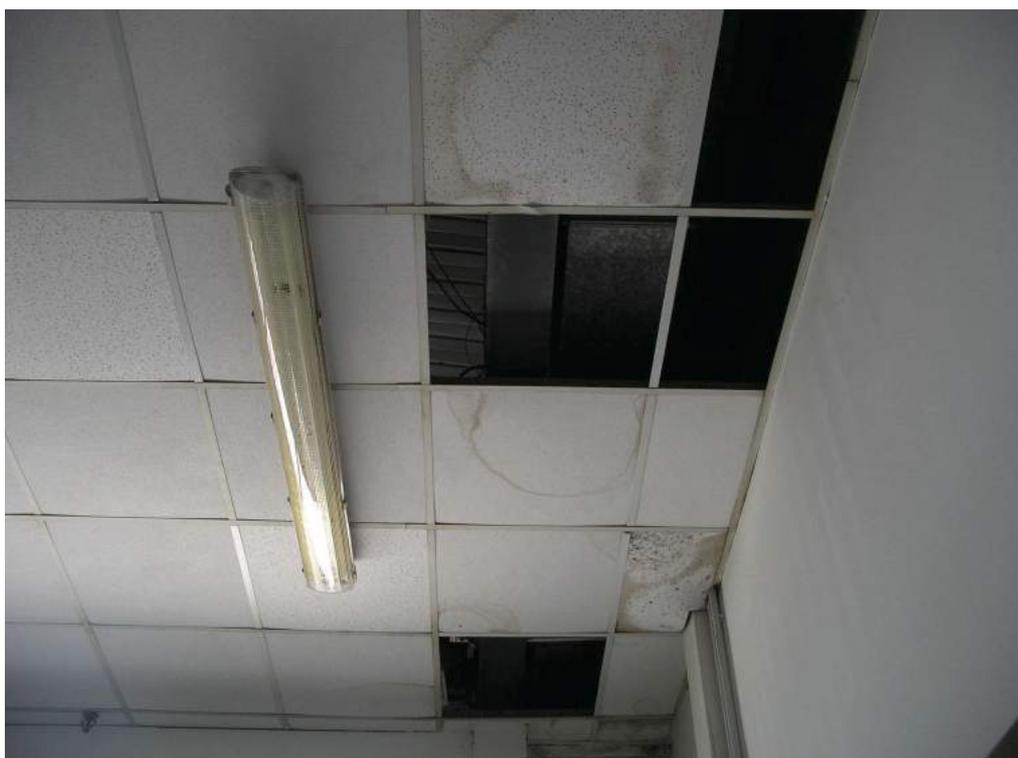
Foto n. 39

L'orditura portante della copertura, non risulta visibile dall'interno dell'immobile, in quanto controsoffittato. In fase di sopralluogo, avendo proceduto alla rimozione di una porzione di controsoffitto, si è potuto constatare che risulta presente una struttura portante in acciaio, sulla quale sono fissati, a intervalli regolari, i pannelli autoportanti del manto di copertura (Vedasi

Documentazione fotografica Foto n.39,40).
